Компьютерная томография при переломах вертлужной впадины

А.В. Вершинин, Е.А. Литвина, А.В. Скороглядов, Л.А. Морозова

РГМУ, ГКБ № 1 им. Н.И. Пирогова, г. Москва

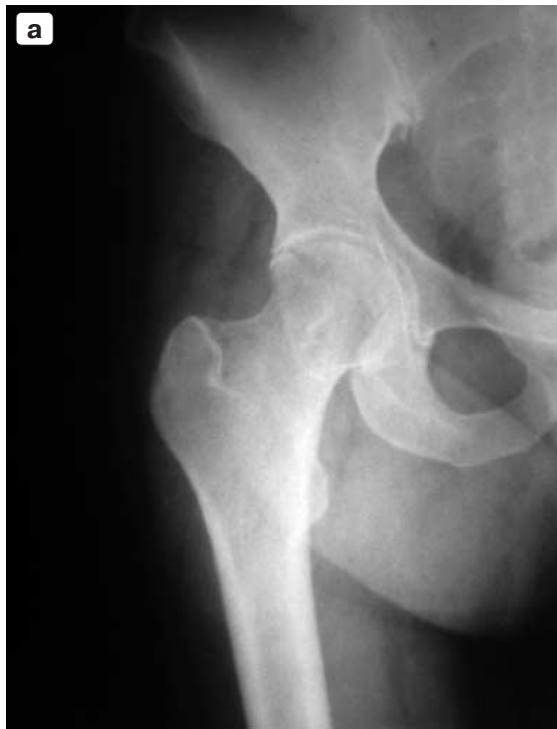
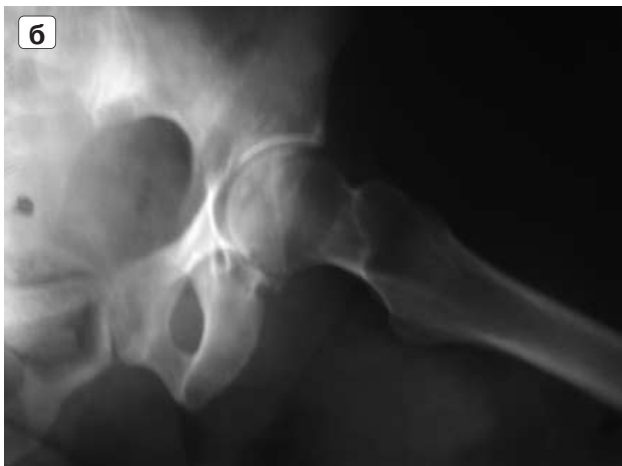
Рис. 1. Больная П., 53 лет. Рентгенограммы тазобедренного сустава.

чена в ДТП (находилась в салоне автомобиля). При поступлении была выполнена рентгенография тазобедренного сустава в прямой и аксиальной проекциях (рис. 1), по которым можно только заподозрить перелом. На компьютерных томограммах (рис. 2) определяется значительное смещение фрагмента заднего края вертлужной впадины.

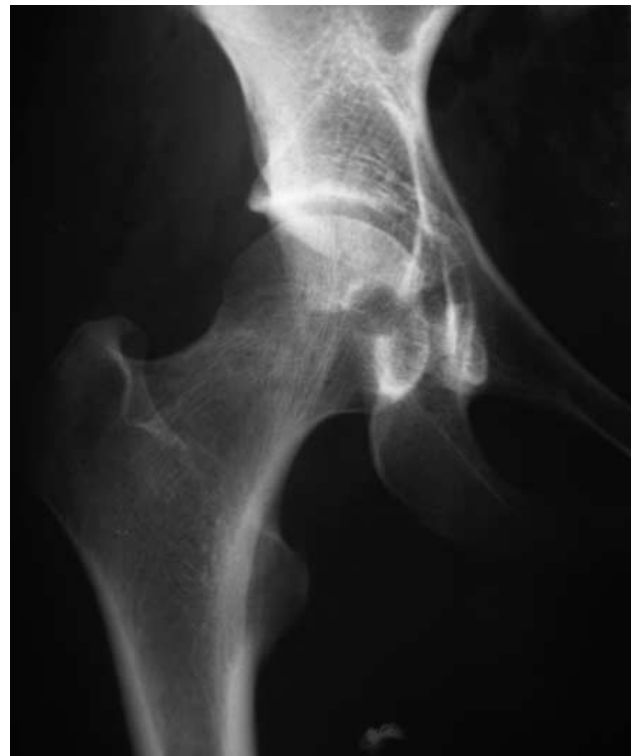
Рис. 3. Больная Б., 28 лет. Рентгенограмма правого тазобедренного сустава.

Клинический пример. Больная Б., 28 лет, с переломом вертлужной впадины. Травма получена в ДТП (находилась в салоне автомобиля). На рентгенограмме тазобедренного сустава определяется перелом вертлужной впадины и очаги пониженной плотности в проекции сустава (рис. 3). На компьютерных томограммах определяется киста вертлужной впадины и перелом задней колонны без значительного смещения по суставной поверхности (рис. 4).

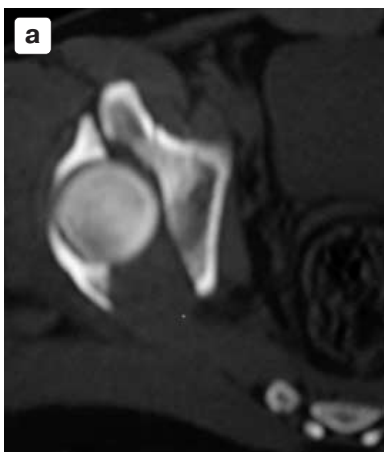
Рис. 5. Больной Ж., 28 лет. Компьютерные томограммы правого тазобедренного сустава. а – до операции, б – после операции.

ны (рис. 5). Пациенту была выполнена открытая репозиция перелома и остеосинтез реконструктивной пластиной. В целях контроля качества репозиции по суставной поверхности на вторые сутки после операции выполнена КТ (рис. 5), которая подтвердила хорошую репозицию и стабильную фиксацию перелома.

Клинический пример. Больной Ж., 28 лет. Травма получена в ДТП (находился за рулем автомобиля). Был оперирован по поводу многооскольчатого перелома правой вертлужной впади-
